# 太陽光実証設備の台風による強風の影響及び地震の影響

## 1. 台風による強風の影響

### (1) 三木北高等学校設置設備

### (2) ひょうごこころの医療センター設置設備

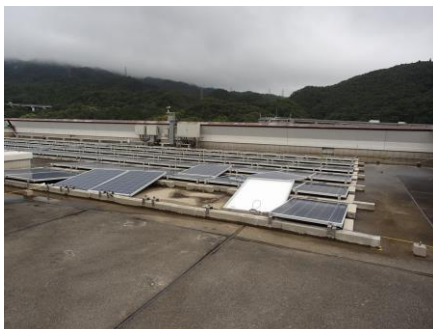
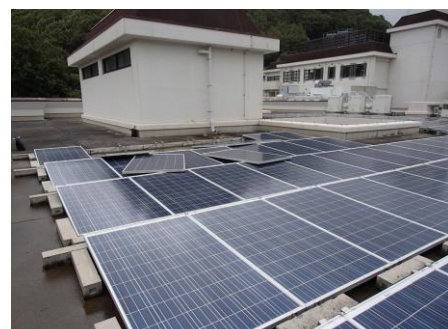
特定の場所(風下側パネル直後に建物があるエリア)において、パネルの固定金具が外れた(1箇所)ため、パネルが裏返しケーブルでつながるパネルの数枚も固定金具から抜けて、位置ずれを起こしました。パネル固定金具の外れた原因は、強風下において風下の建屋により強い逆風が発生し、この強風を受けたパネルが振動したことにより、固定金具が外れたものと推察されました。固定金具のネジは強風を受ける前から緩みが起きていた可能性がありました。

①パネルの復旧に合わせ、固定金具全数について取付ネジに緩みのないことを確認しました。

①取付ネジに緩みが無いことを確認できるよう、全てのネジにマーキングを付けました。

②パネルの裏返り、ズレを抑制できるよう各固定金具をワイヤーでつなぐ方法について、検討することになりました。

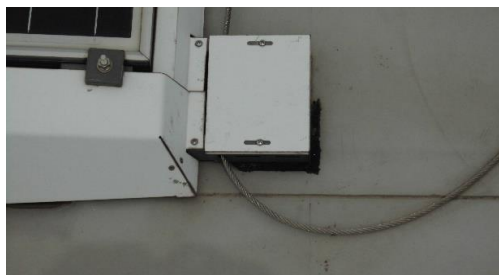
三木北高等学校の架台設置角マーキング

地震発生に対して架台がズレないことを検証するため、架台設置角にマーキングし、地震発生後に目視確認をしています。

平成30年4月から平成31年3月の間において、設置場所に近い気象庁観測地で計測された地震は、両地点ともに最大震度が1から4の範囲ですが、架台のズレは発生しませんでした。
