# 太陽光実証設備の台風による強風の影響及び地震の影響

## 1. 台風による強風の影響

### (1) 三木北高等学校設置設備

### (2) ひょうごこころの医療センター設置設備

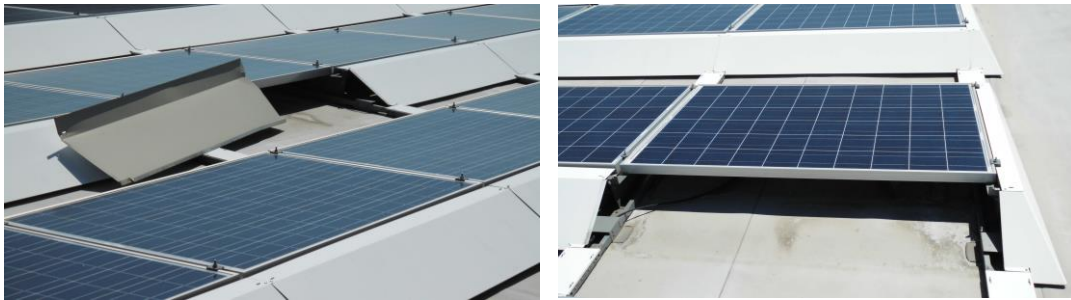
架台(ソーラーベース)のズレ、浮き上がりは無かったが、防風カバーの一部に剥がれが生じた。剥がれの原因は、場所が一部のエリアに偏っていたことから、当該部分の取付ネジの緩みによる外れ、或いは締め付け過ぎによるネジの破断(施工上の問題)が発生し、防風カバーが外れたものと推測されました。

- ①架台の防風カバーの剥がれた箇所の修理については、ネジを4mmから5mmに変更しました。
- ②その他の防風カバーのネジ全数について、緩みのないことを確認しました。

- ①架台全体の防風カバーの取付強度アップを目的に、全ての防風カバーの取付ネジを4mmから5mmに全数変更する計画にしました。

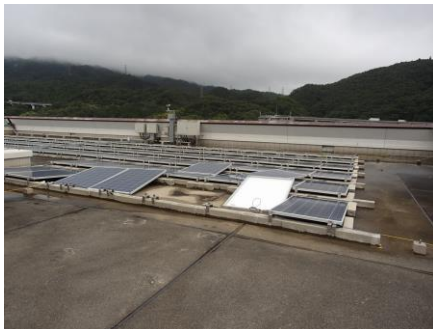
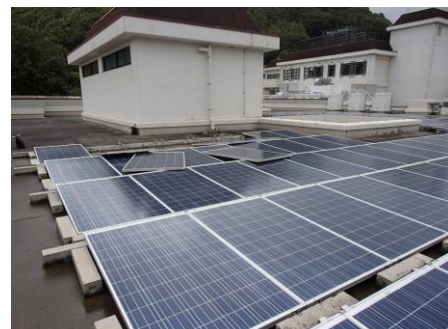
特定の場所(風下側パネル直後に建物があるエリア)において、パネルの固定金具が外れた(1箇所)ため、パネルが裏返りケーブルでつながるパネルの数枚も固定金具から抜けて、位置ずれを起こしました。パネル固定金具の外れた原因は、強風下において風下の建屋により強い逆風が発生し、この強風を受けたパネルが振動したことにより、固定金具が外れたものと推察されました。固定金具のネジは強風を受ける前から緩みが起きていた可能性がありました。

①パネルの復旧に合わせ、固定金具全数について取付ネジに緩みのないことを確認しました。

①取付ネジに緩みが無いことを確認できるよう、全てのネジにマーキングを付けました。

②パネルの裏返り、ズレを抑制できるよう各固定金具をワイヤーでつなぐ方法について、検討することになりました。

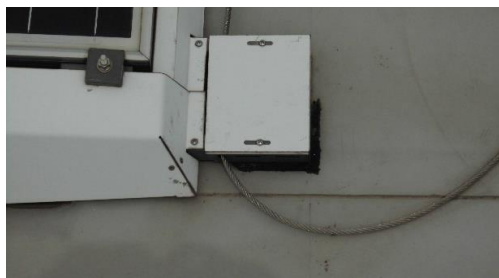
三木北高等学校の架台設置角マーキング

平成30年4月から平成31年3月の間において、設置場所に近い気象庁観測地で計測された地震は、両地点ともに最大震度が1から4の範囲ですが、架台のズレは発生しませんでした。
